Anclaje de asientos en ómnibus de larga distancia

# Atados a la nada

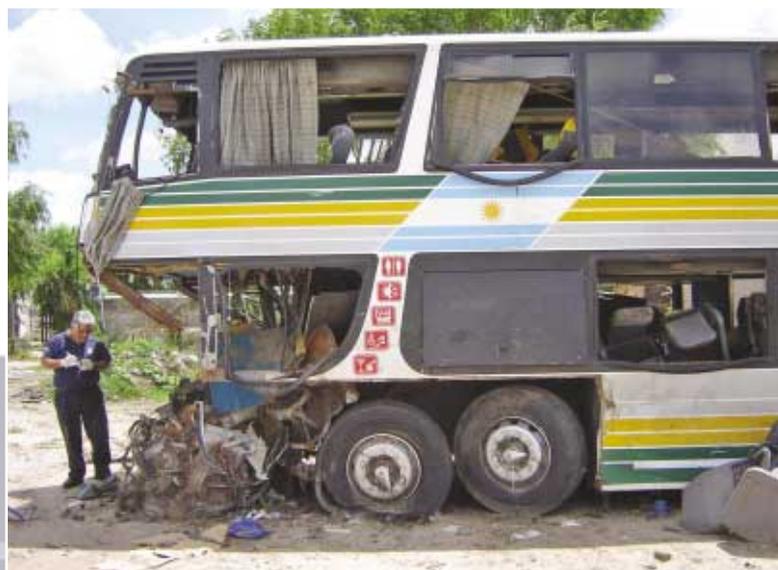
contra la alcantarilla, ubicada a la vera de la ruta, y de la desaceleración provocada por ésta, **todas las butacas del piso superior del micro se desprendieron de sus anclajes y se impulsaron a gran velocidad contra el parabrisas delantero.** Sólo la fortuna de no haber impactado a una velocidad mayor hizo que la cantidad de víctimas no involucrase a más pasajeros, ya que seguramente hubiesen salido por el frente del vehículo, como ya ha ocurrido en otros accidentes similares.

Los restos del micro del fatal accidente en General Madariaga.

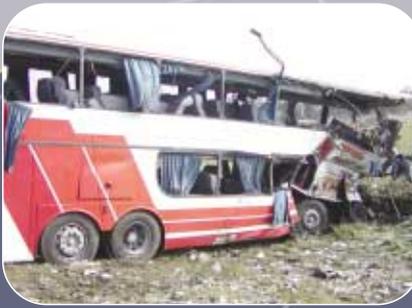
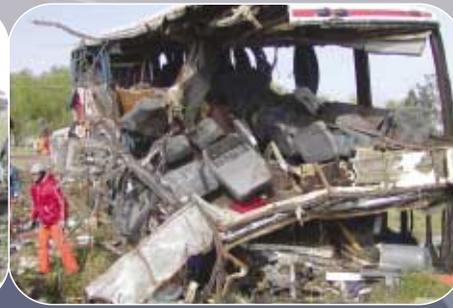
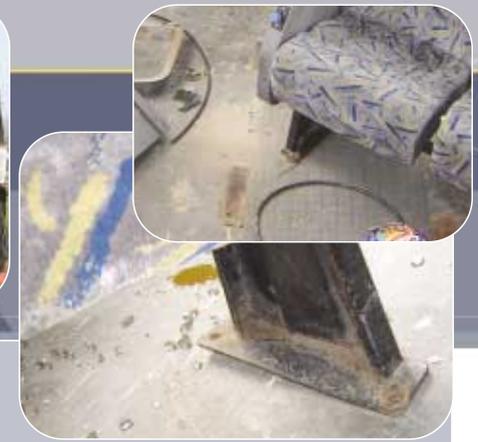
□ A través del relevamiento de accidentes podemos corroborar que los anclajes de los asientos no son eficaces.

□ Sólo 2 tornillos de 8 mm. de diámetro mantienen la butaca "sujeta" al piso del micro.

Es importante destacar que las fuerzas a la que está expuesto el asiento en el momento del impacto, en muchos casos, supera en 20 veces su propio peso, ya sea por su inercia, como así también por el impulso del pasajero que golpea contra el respaldo de la butaca delantera, producto de la terrible desaceleración. Esto genera dentro de la cabina un verdadero efecto dominó que se intensifica sobre las butacas más próximas a la zona delantera.

**Por eso entendemos que en la reglamentación respecto a la obligatoriedad de la utilización del cinturón de seguridad en todas las butacas debería acompañarse con una definición respecto al tipo de anclajes a los que irán sujetos las hebillas y las bandas abdominales para que de esta forma cumplan con el rol para el cual fueron concebidos: retener a la persona en su lugar dentro del habitáculo en el momento del impacto.**

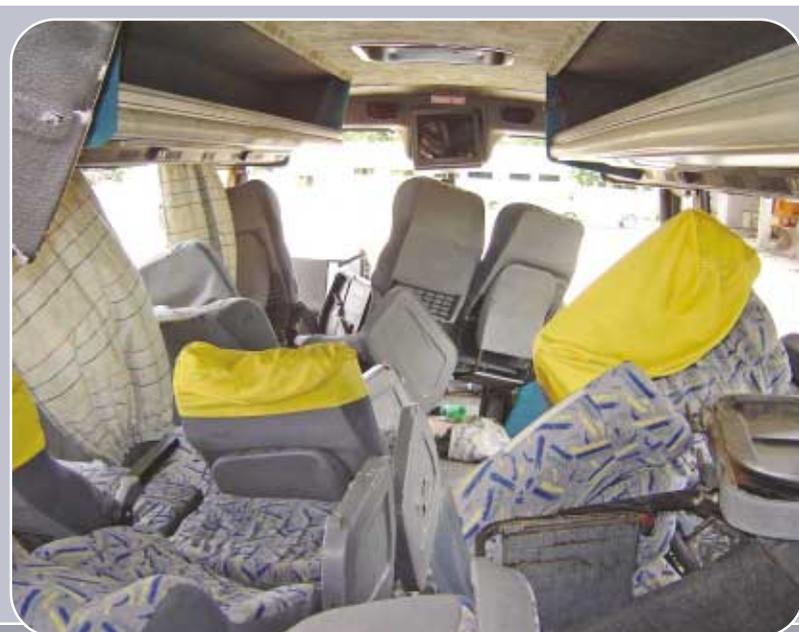
□ Los pasajeros sueltos dentro del habitáculo sufren un doble efecto: el impacto sobre la butaca delantera y la avalancha de los elementos que se van desprendiendo durante la post colisión.

**Los pasajeros sueltos dentro del habitáculo sufren un doble efecto: el impacto sobre la butaca delantera y la avalancha de los elementos que se van desprendiendo durante la post colisión. De ahí que en impactos donde la estructura del ómnibus no se ha dañado significativamente, se generen lesiones de gran magnitud en las personas.**

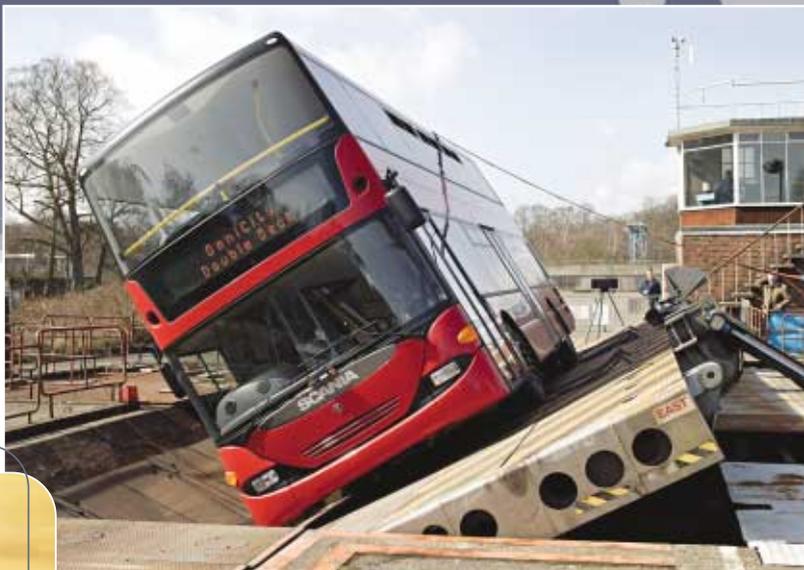
□ Diversas empresas realizan tests para evaluar la estabilidad de los micros.

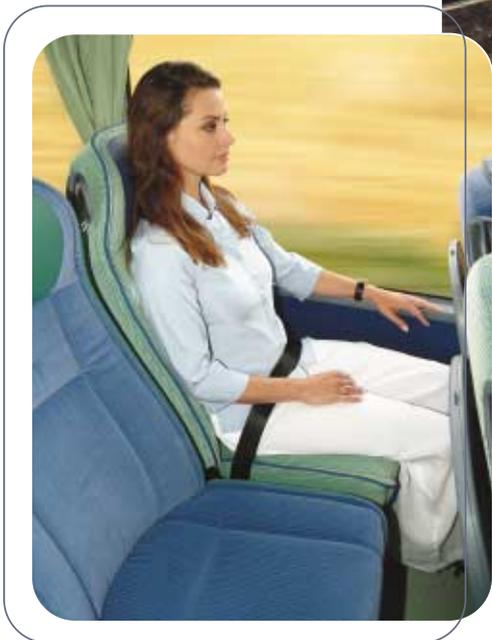
□ Ejemplo de uso del cinturón de seguridad en micro de larga distancia de europa, donde fue diseñado e implementado con el fin de proteger a los pasajeros.
